## Leser fragen – der Werkstattprofi antwortet: ROST IM FELGENBETT – WAS TUN?

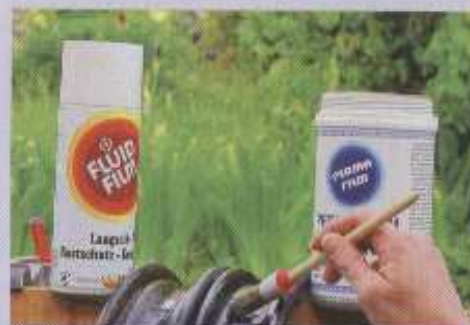
Nach der Fluid-Film-Behandlung wird das mechanisch stabile Perma-Film aufgetragen

„Die Lösung heißt Perma-Film. Dies ist eine wachsartige Beschichtung, die auf mit Fluid-Film getränkte rostige Flächen als witterungsstabiler Schutz aufgetragen werden kann. Weitere Vorteile in Ihrem Fall: Durch die pastöse Konsistenz schließen Sie Fluid-Film im Felgenhorn ein, was die Rostschutzwirkung verbessert. Und Sie verhindern den direkten Kontakt von Fluid-Film mit Schlauch und Reifen, womit eventuelle Unverträglichkeiten zwischen dem Mittel und Gummi ausgeschlossen sind. Perma-

Film wird leicht erwärmt und gleichmäßig dünn mit dem Pinsel aufgetragen. Nach Durchtrocknung ergibt sich eine sehr zähe, wachsartige Oberfläche, die den Walkbewegungen gewachsen ist.“
