Unterbodenschutz restaurieren

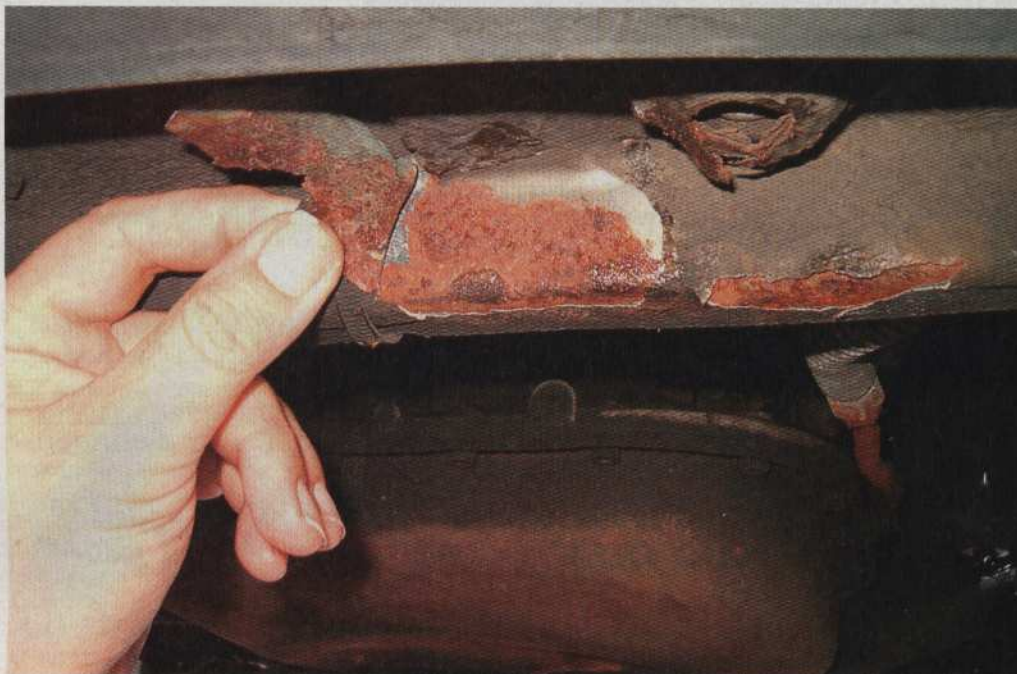
Oft lauert das nackte Grauen unter äußerlich gutem Unterbodenschutz – durch mechanische Beschädigungen wurde er unterwandert

Nach Jahrzehnten der Vernachlässigung sind alte Unterboden-Beschichtungen ausgehärtet und von Rost unterwandert. Sichtbar wird dieses erst, wenn der alte Unterbodenschutz mühsam entfernt wurde. Detlef Wulff-Hodt von der Hodt Korrosionsschutz GmbH erklärt, warum „Fluid Film“-Produkte zum Reaktivieren (durch „Plastifizierung“) der be-
